Po sledih požarne varnosti v Metalki Vižmarje

Požar, 30. november 2021

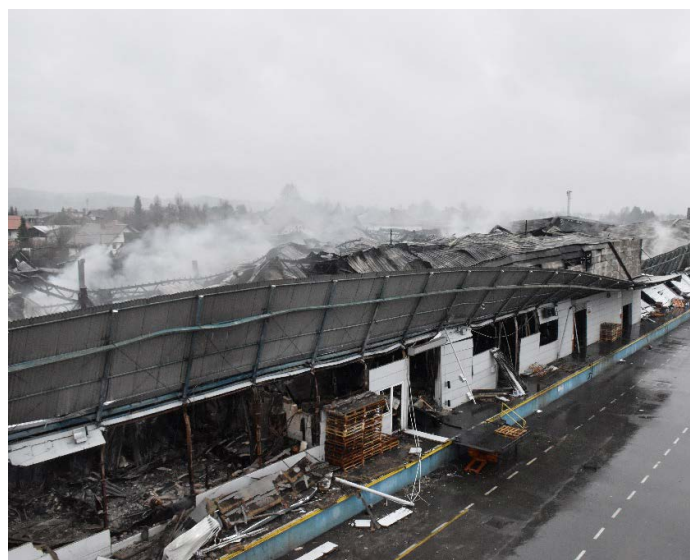
Objekt po požaru – fasada (foto: Milan Hajduković)

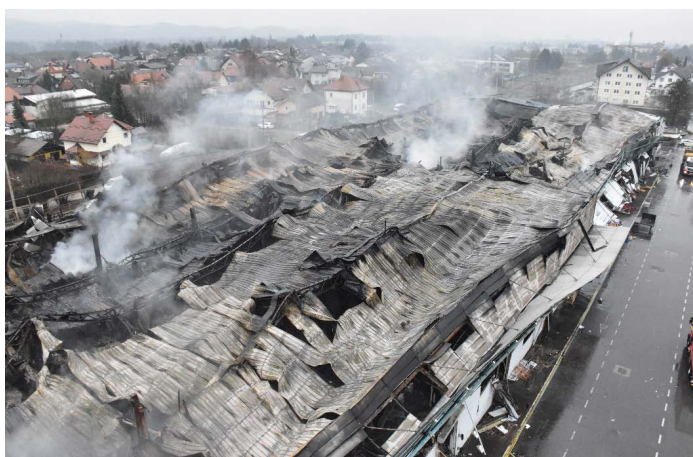
Objekt po požaru – od zgoraj (foto: Milan Hajduković)

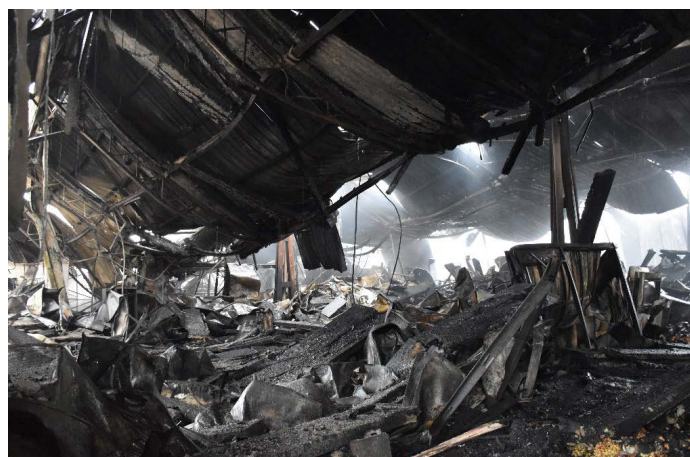
Objekt po požaru – znotraj (foto: Milan Hajduković)

Notranje predelne stene so bile večinoma iz sendvič plošč z EPS-izolacijo (v objektu je bilo kar nekaj hladilnic). V osrednjem delu je bila galerija oz. podest, na katerem so bile shranjene gume. Požar se je širil pod streho, hladilnice so zgorele.

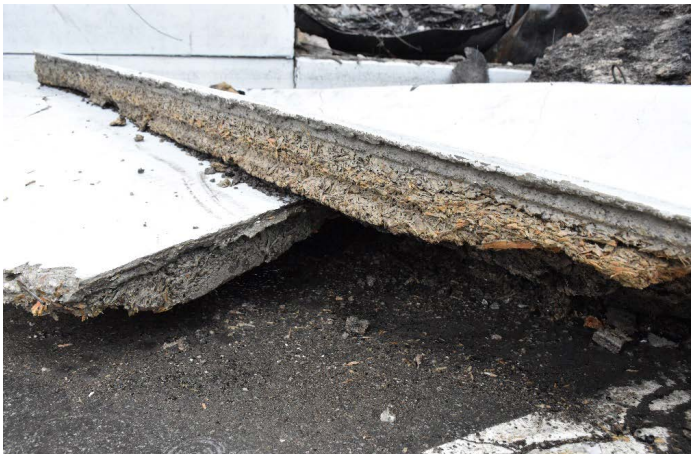
Odpadle lesnovlakensne cementne plošče zunanjih sten objekta (foto: Milan Hajduković)

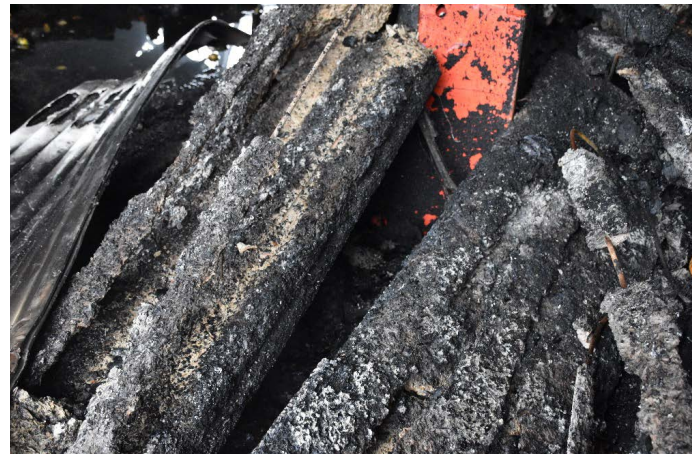
Streha je bila iz jeklene trapezne pločevine, pod njo pa je bil strop iz armiranih heraklit plošč.

Odpadla armirana heraklit plošča stropa (foto: Milan Hajduković)

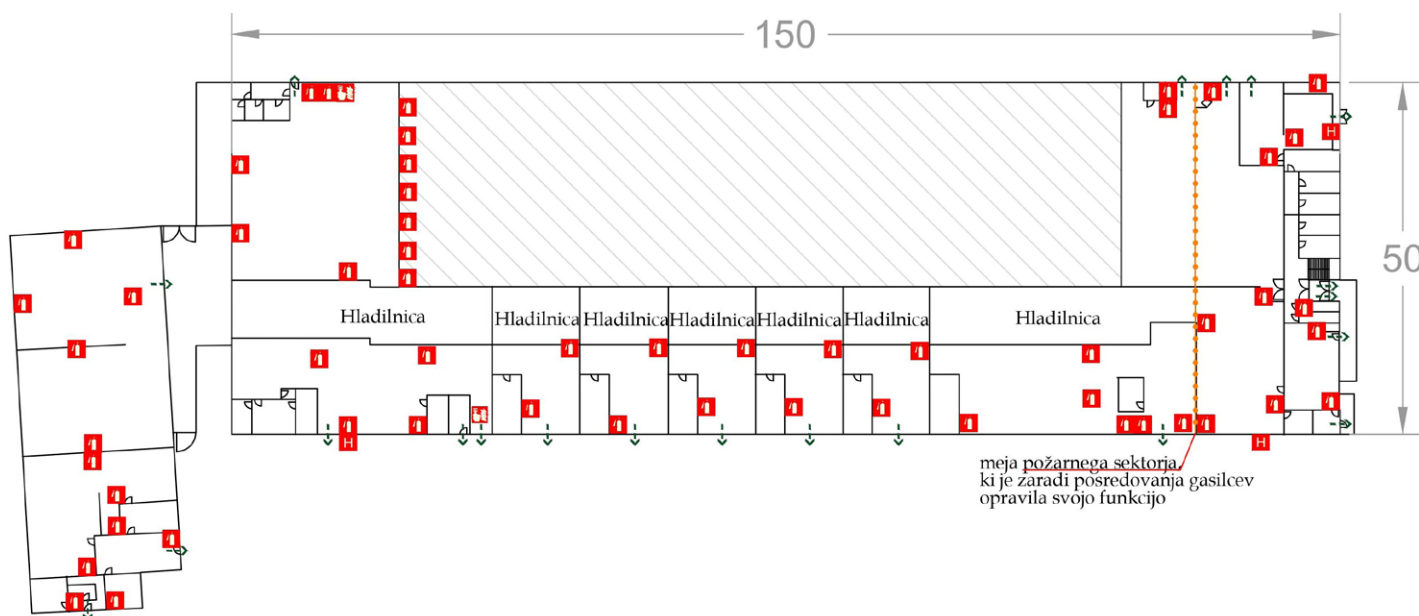
Tloris objekta

Celoten objekt s skupno površino okoli 7000 m² je bil en sam požarni sektor. V objektu ni bilo vgrajenega sistema za avtomatsko javljanje in alarmiranje požara. Delno požarno ločen je bil le pisarniški del (približno 8 m dolžine objekta na JV strani). Ta požarna ločitev je s pomočjo intervencije gasilcev zadržala prenos požara na pisarniški del. Tudi na SZ stran objekta se požar ni razširil na prizidani del.
