# Požar na industrijskem objektu na Kidričevi cesti 75 v Škofji Loki

<sup>a</sup> Gasilsko poveljstvo občine Škofja Loka

*Strokovni članek*

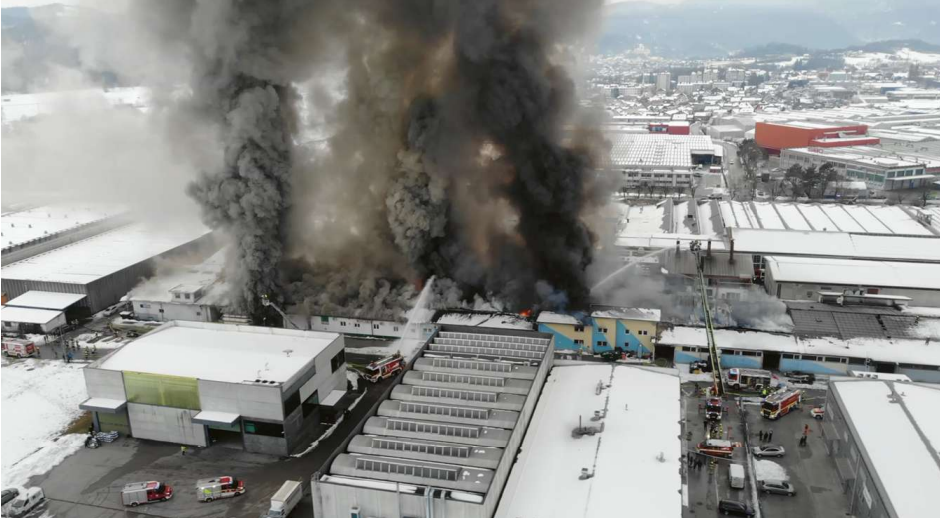
Ob prihodu prvih gasilskih enot, iz Gasilskega poveljstva občine Škofja Loka (GPO Škofja Loka), na kraj intervencije so gasilci opazili, da se iz celotnega ostrešja tega dela objekta kadi, na delu objekta pa je ogenj že prebil streho. Izvedli so protipožarno preseko po celotni širini strehe, da bi preprečili širjenje požara in začeli aktivno gasiti požar, kjer je že prebil ostrešje. Poleg tega so izvedli tudi notranji napad v objekt. Po prihodu avtolestve iz Gasilsko reševalne službe Kranj (GARS Kranj) je ta s topom v košari gasila požar z vrha. Zaradi intenzivnosti požara se je streha začela sesedati, in ukrepanje na strehi je postalo za gasilce prenevarno, zato so se s strehe umaknili oziroma so protipožarne preseke začele izvajati na večji razdalji od centra požara. Zaradi intenzivnosti in hitrega razvoja požara je sledila zahteva po dodatnih gasilskih enotah. Ker so bile v prostorih predvsem pnevmatike, se je gasilo tudi s peno (pri gašenju s peno se je uporabljalo penilo brez fluora). Po prihodu dodatnih gasilskih enot se je vzpostavilo poveljniško mesto, logistično mesto in 3 sektorji. V času gašenja je bila izklopljena električna energija in zaprt zemeljski plin. Iz enega od prostorov objekta je bila odstranjena tudi večja količina nevarnih snovi v posodah. Zaradi širjenja požara na prostore objekta na južni strani in vse večje porabe vode za gašenje so bile aktivirane dodatne gasilske cisterne iz sosednjih občin. Iz GARS Kranj so bile aktivirane dodatne količine penila in dodatna avtolestev. Za gašenje požara so se uporabili tudi vodni top na vozilu in prenosni topovi (na sliki 3 je prikazan razvoj požara na južni strani). Kasneje je Komunala Škofja Loka, ki je upravljavec hidrantnega omrežja, povečala tlak in dobavo vode v hidrantnem omrežju. Ob razširitvi požara po objektu proti jugu je bil formiran še en sektor za južno in zahodno stran objekta. Po omejitvi

*Slika 3: Razvoj požara na južni strani industrijskega objekta*

požara so se začeli izvajati notranji napadi po objektih, zato so se za gašenje aktivirale dodatne gasilske enote iz Gasilske zveze Škofja Loka. Požar je bil omejen okrog osme ure zvečer. Da bi ga dokončno lokalizirali, je prišel na pomoč tudi delovni stroj, ki je s požarišča odstranjeval pločevinasto streho, konstrukcijo in material. Približno ob dveh zjutraj je bil požar dokončno lokaliziran. Preko noči se je postopoma zmanjševalo število sil in tehnike. Od približno druge ponoči v soboto, 27. januarja, pa do večernih ur istega dne je na pogorišču ostala gasilska straža s približno 15 gasilci. Od sobote zvečer, do nedelje dopoldan 28. januarja je gasilsko stražo prevzelo PGD Trata [6].

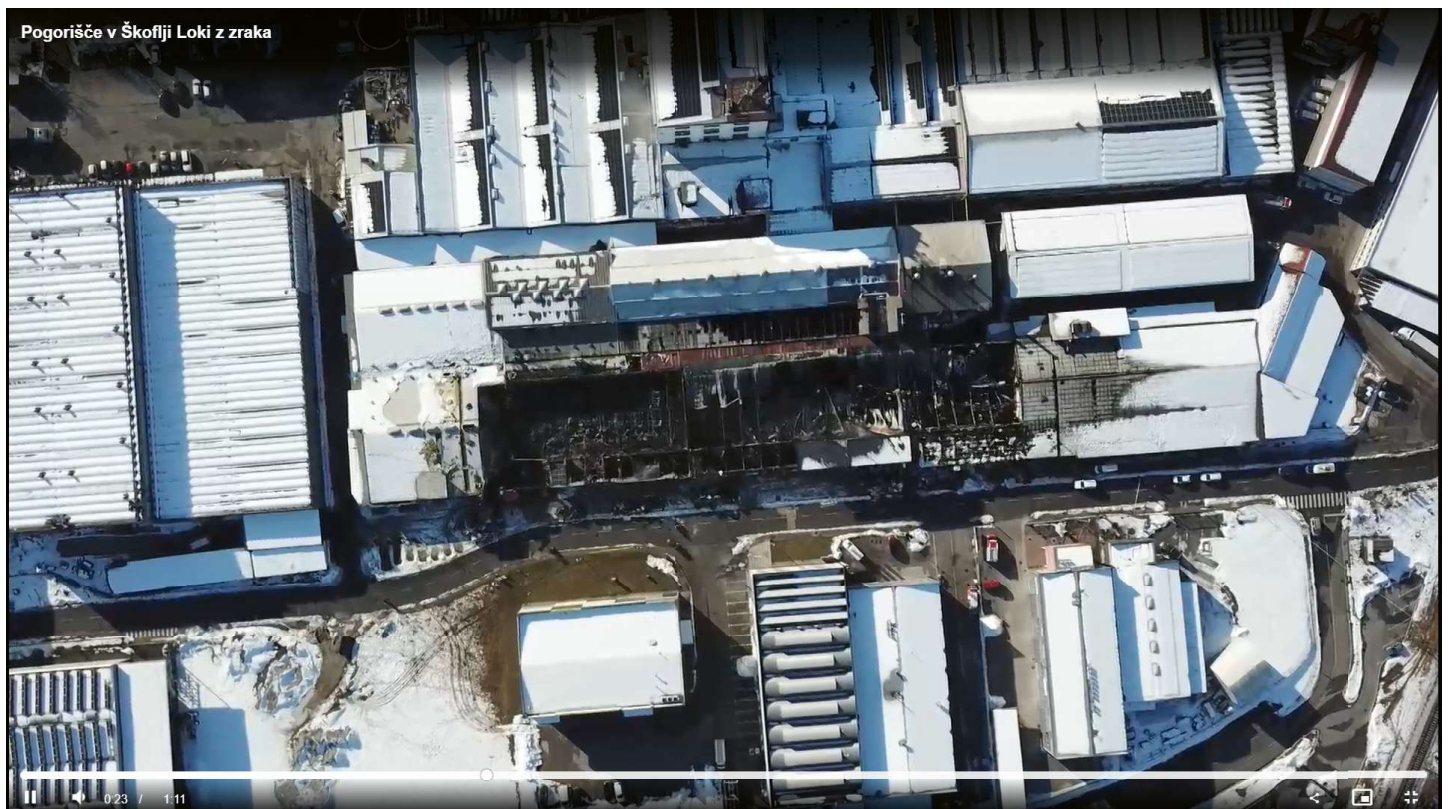
Požar se je po grobih ocenah razširil na površino 5000 m<sup>2</sup> (slika 4). Za gašenje je bilo porabljeno približno 3 milijone litrov vode in 3000 l penila. Z ukrepanjem se je preprečilo širjenje požara na severni del objekta, kjer so se hranile in predelovale večje količine nevarnih snovi, na dele objekta na južni in jugozahodni strani, kjer so bili proizvodni prostori,

*Slika 4: Posnetek industrijskega objekta po požaru iz zraka (vir: POPTV)*

na energetske in skladiščne objekte na zahodni strani. Predvsem pomembno je, da se požar zaradi relativno majhnih razdalj med objekti ni razširil na glavni objekt Gorenjske predilnice. Škoda, ki je zaradi požara nastala, je bila ogromna. Poškodovanih med intervencijo ni bilo, razen enega delavca, ki se je nadihal dima in so ga na lokaciji oskrbeli reševalci NMP ZD Škofja Loka, vendar ni potreboval bolnišnične oskrbe [6].
